ریشه‌یابی علل سانحه توربوپمپ شماره 20A

با استفاده از تکنیک آنالیز طیف‌های سیستم نگهداری و تعمیرات مبتنی بر پایش آنلاین وضعیت

موسی قاسمی

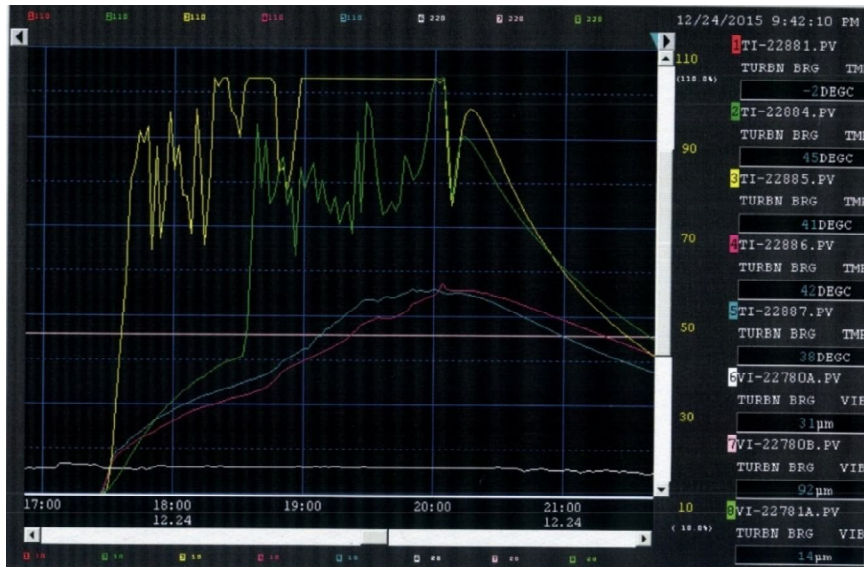
شکل ۶. دیاگرام پایش دمای بیرینگ‌های جعبه‌دنده

۱. بیرینگ شعاعی چرخ‌دنده متحرک (سمت توربین) با شماره ۲۲۸۸۴ (منحنی سبزرنگ) به علت سرد بودن روغن و قطعات جعبه‌دنده، از بدو راه‌اندازی با سیر آرام صعودی افزایش یافته و با گذشت حدود ۶۵ دقیقه رأس ساعت ۱۸:۳۵ به دمای ۴۵ درجه سانتی‌گراد می‌رسد. از ساعت ۱۸:۳۶ تا ۱۸:۴۰، با سیر چشمگیر صعودی به حد دمای آلارم رسیده و سپس در ساعت ۱۹:۴۸ روند افزایش دما ادامه می‌یابد تا در ساعت ۱۹:۵۴ به دمای ۱۰۳ درجه سانتی‌گراد و حتی دمای بیش از حد^{۳۰} تعریف شده می‌رسد و تا ساعت ۲۰:۰۰ (لحظه حادثه) در دمای بیش از حد به کار خود ادامه می‌دهد.

۲. بیرینگ شعاعی چرخ‌دنده متحرک (سمت پمپ) با شماره ۲۲۸۸۵ (منحنی زردرنگ)، از بدو راه‌اندازی با سیر صعودی چشمگیری افزایش یافته و در کمتر از ۱۰ دقیقه به حد دمای آلارم می‌رسد. سپس روند افزایش دما ادامه یافته تا در ساعت ۱۷:۴۲ به دمای ۸۴ درجه سانتی‌گراد و در نهایت در ساعت ۱۸:۱۶ به دمای ۱۰۳ درجه سانتی‌گراد و حتی دمای بیش از حد تعریف شده می‌رسد و پس از اندکی نوسان از ساعت ۱۸:۵۴ تا ساعت ۲۰:۰۰ (تا زمان حادثه) در دمای بیش از حد به کار خود ادامه می‌دهد.

۳. بیرینگ محوری چرخ‌دنده متحرک (سمت توربین) با شماره ۲۲۸۸۶ (منحنی صورتی رنگ) و بیرینگ شعاعی

چرخ‌دنده متحرک (سمت پمپ) با شماره ۲۲۸۸۷ (منحنی آبی‌رنگ) به‌علت سرد بودن روغن و همچنین قطعات جعبه‌دنده، دمای این دو بیرینگ از بدو راه‌اندازی

با سیر آرام صعودی افزایش یافته و تا لحظه حادثه به‌ترتیب به دمای ۵۵ و ۵۷ درجه سانتی‌گراد می‌رسد که این سیر صعودی و دما نرمال می‌باشد.

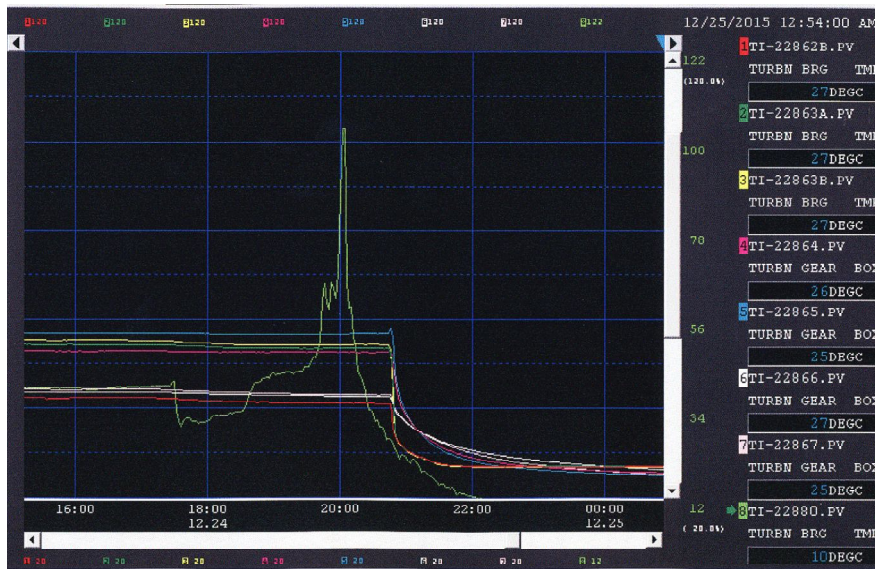
شکل ۷. دیاگرام پایش دمای بیرینگ توربین

بیرینگ شعاعی توربین (سمت گاورنر) با شماره ۲۲۸۸۱ (منحنی قرمز رنگ در دیاگرام شکل ۶) به‌علت سرد بودن روغن و توربین، دمای بیرینگ از بدو راه‌اندازی با سیر آرام صعودی افزایش یافته و تا لحظه حادثه به دمای ۵۶ درجه سانتی‌گراد رسیده که سیر صعودی و دمای آن نرمال می‌باشد.

بیرینگ شعاعی توربین (سمت جعبه‌دنده) با شماره ۲۲۸۸۰ (منحنی سبز رنگ در دیاگرام شکل ۷) به‌علت سرد بودن روغن و قطعات توربین، دمای بیرینگ از بدو راه‌اندازی با سیر آرام صعودی افزایش یافته و با گذشت حدود ۱۲۰ دقیقه به حد ۶۰ درجه سانتی‌گراد می‌رسد، اما از ساعت ۱۹:۳۵ به یکباره با سیر چشمگیر صعودی

روبرو شده و تا لحظه حادثه به افزایش خود ادامه داده و در ساعت ۲۰:۰۰ به دمای بیش از ۱۰۰ درجه سانتی‌گراد می‌رسد که این سیر صعودی می‌تواند ناشی از دما و لرزش ایجاد شده از سوی چرخ‌دنده محرک جعبه‌دنده باشد.

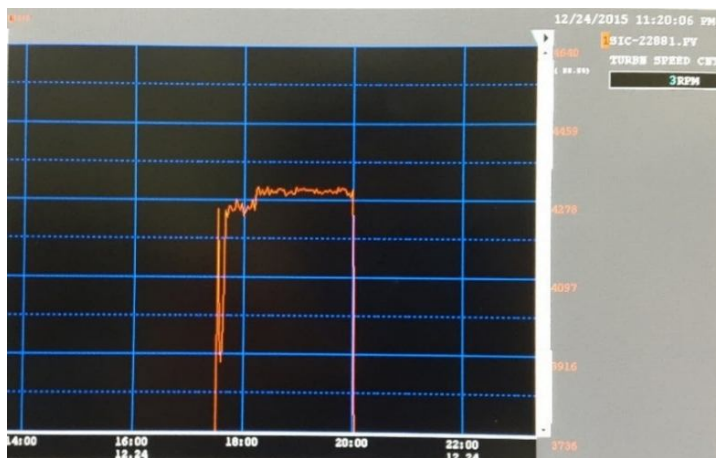
شکل ۸. دیاگرام پایش سرعت توربین

طبق مدارک فنی سازنده سرعت عملیاتی برای توربین ۴۵۰۲ دور بر دقیقه و سرعت تریپ آن ۴۷۲۹ دور بر دقیقه است. بنابراین با مشاهده دیاگرام شکل ۸ مشخص شد که سرعت توربین از ابتدای راه‌اندازی تا لحظه حادثه ۴۳۰۰ دور بر دقیقه بوده و هیچ‌گونه تغییر یا نوسانی نداشته است.

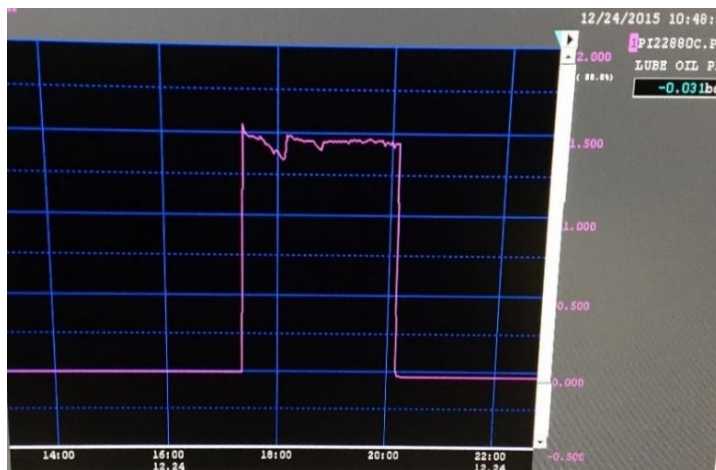
شکل ۹. دیاگرام پایش فشار روغن پس از شیر کنترل

طبق مدارک فنی سازنده فشار روغن مورد نیاز ۷ بار می‌باشد که توسط پمپ روغن تولید می‌گردد. همچنین یک شیر کنترلی برای کاهش نوسانات و تنظیم فشار روغن به مقدار ۱/۵ بار برای روانکاری بیرینگ‌ها در نظر گرفته شده است. با مشاهده دیاگرام شکل ۹ مشخص شد که از بدو راه‌اندازی به علت گرفتگی سریع فیلتر اولیه، فشار روغن در حال افت بوده که با جایگزین نمودن فیلتر ثانویه توسط اپراتور فشار نرمال می‌گردد و تا لحظه حادثه فشار روغن با مقداری نوسان تا محل بیرینگ‌ها در حد نرمال و حدود ۱/۴ بار بوده است.

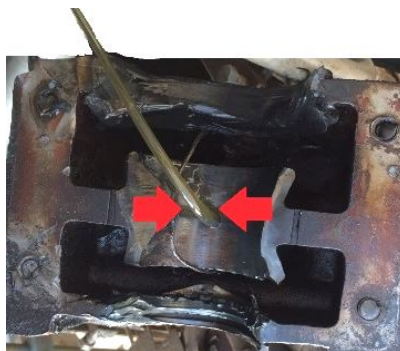
۱. بررسی مسیر روغن توربین: بیرینگ شعاعی هر دو سمت توربین (بیرینگ‌های شماره ۲۲۸۸۰ و ۲۲۸۸۱) با روش تزریق روغن از طریق مجرای کفه پایینی بیرینگ، روانکاری می‌گردند. لذا با راه‌اندازی پمپ کمکی روغن، مسیر روغن تا محل تزریق بررسی و کنترل شد که مشخص گردید، روغن با فشار مناسب تا مجرای تزریق کاملاً برقرار می‌باشد.

شکل ۱۰. پاشش روغن از مجرای کف پایینی بیرینگ شعاعی توربین پس از راه‌اندازی پمپ کمکی روغن

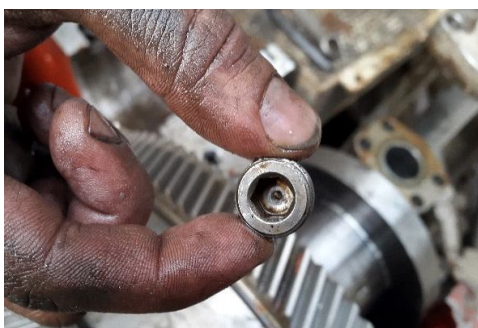
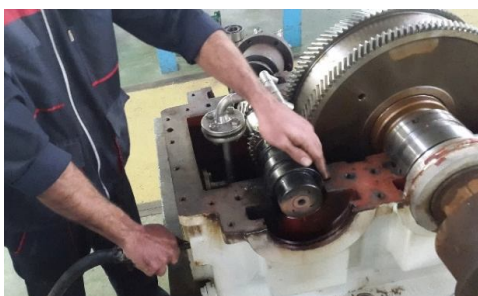
روغن به بیرینگ شعاعی چرخ‌دندهٔ محرک سمت پمپ
(شمارهٔ ۲۲۸۸۵) دچار گرفتگی است.

اما نازل تزریق روغن به بیرینگ شعاعی چرخ‌دندهٔ
محرک سمت توربین (شمارهٔ ۲۲۸۸۴) و نازل تزریق

نشده‌اند. بنابراین با توجه به علائم گرفتگی در نازل‌های تزریق روغن در دو بیرینگ چرخ‌دندهٔ محرک و نظر به جنس سطح بیرینگ‌ها که از فلز نرم باییت بوده و دمای ذوب آن ۱۳۵ درجهٔ سانتی‌گراد می‌باشد و همچنین نظر به آثار سوختگی شدید در این دو بیرینگ و تغییر رنگ پوسته محفظه آنها محرز گردید که روغن به آنها نرسیده است و با تشکیل نشدن فیلم روغن بین محور چرخ‌دندهٔ محرک و بیرینگ‌ها، تماس مستقیم فلز با فلز ایجاد شده و با وجود سرعت نسبتاً زیاد (۴۳۰۰ دور بر دقیقه) این چرخ‌دنده، دمای بیرینگ‌ها حتی به بیش از ۲۰۰ درجهٔ سانتی‌گراد نیز تجاوز نموده و باعث ایجاد اصطکاک و سایش شدید و در نتیجه توقف اجباری محور آن شده است.

شکل ۱۲. الف) نازل روغن

ب) تزریق هوا جهت تست انشعابات و نازل‌های تزریق روغن

۳. ماشین‌آلات دواری که دارای سیستم روغنکاری اجباری هستند و به‌مدت طولانی در سرویس عملیاتی قرار نگرفته‌اند، به‌منظور جلوگیری از ورود ذرات جامد و زنگ‌زدگی‌های تشکیل‌شده در مسیرهای سیستم روغنکاری که سبب گرفتگی نازل‌های تزریق روغن و همچنین نفوذ ذرات و رسوبات در بین بیرینگ‌ها و محور می‌شود، می‌بایست قبل از راه‌اندازی کلیه مسیرها و نقاط مختلف سیستم روغنکاری آنها طبق استاندارد و دستورالعمل سازنده تمیزکاری و پاکسازی^{۳۷} شوند.

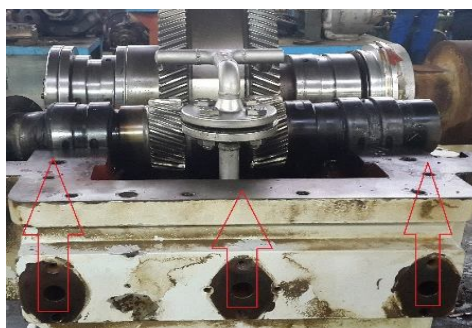
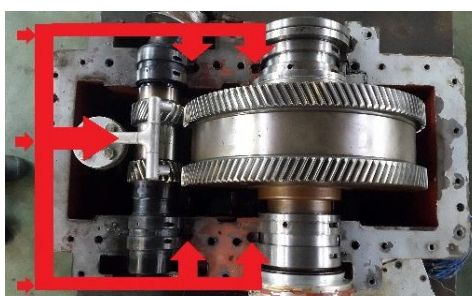
۲. بررسی مسیر روغن جعبه‌دنده: این مسیر پس از شیر کنترل در محفظه جعبه‌دنده به سه انشعاب جداگانه (یک انشعاب جهت تزریق روغن روی چرخ‌دنده‌ها به صورت دوش، یک انشعاب جهت تزریق روغن به بیرینگ چرخ‌دنده محرک و بیرینگ چرخ‌دنده متحرک سمت توربین، یک انشعاب جهت تزریق روغن به بیرینگ چرخ‌دنده محرک و بیرینگ چرخ‌دنده متحرک سمت پمپ) تقسیم شده است. مجموع چهار بیرینگ لغزشی جعبه‌دنده با روش تزریق روغن از طریق یک نازل از کنار بیرینگ روانکاری می‌شود. با تزریق هوا با فشار مناسب در هر سه انشعاب مسیر روغن جعبه‌دنده محرز شد که روغن تا محل دوش تزریق روی چرخ‌دنده‌ها و تا محل نازل تزریق روغن به بیرینگ محوری چرخ‌دنده متحرک (شماره ۲۲۸۸۶) و نازل تزریق روغن به بیرینگ شعاعی چرخ‌دنده متحرک (شماره ۲۲۸۸۷) تا حد زیادی برقرار بوده و عملیات تزریق انجام می‌گردد،

توربوپمپ با گردش روغن این رسوبات از مسیرها به درون نازل‌های تزریق روغن راه یافته و منجر به ایجاد گرفتگی شدید در دو نازل بیرینگ‌های شمارهٔ ۲۲۸۸۴ و ۲۲۸۸۵ چرخ‌دندهٔ محرک و ایجاد گرفتگی کم در دو نازل بیرینگ‌های شمارهٔ ۲۲۸۸۶ و ۲۲۸۸۷ چرخ‌دندهٔ متحرک جعبه‌دنده شده و در نهایت باعث اختلال در امر روغنکاری می‌شود. گفتنی است با وجود گرفتگی کم در دو نازل تزریق روغن چرخ‌دندهٔ متحرک، شرایط بیرینگ‌های آن به علت سرعت نسبتاً کم این چرخ‌دنده (۹۰۰ دور بر دقیقه) دچار بحران نشده است. همچنین دو بیرینگ لغزشی توربین به علت نوع روش تزریق روغن، که بدون نازل از مجرای کفه پایینی بیرینگ‌ها انجام می‌شود، با مشکل گرفتگی مواجه

شکل ۱۱. نایی از الف) سه انشعاب مسیر روغن ورودی به جعبه‌دنده

ب) محل نازل‌های تزریق روغن به بیرینگ‌ها و چرخ‌دنده‌ها

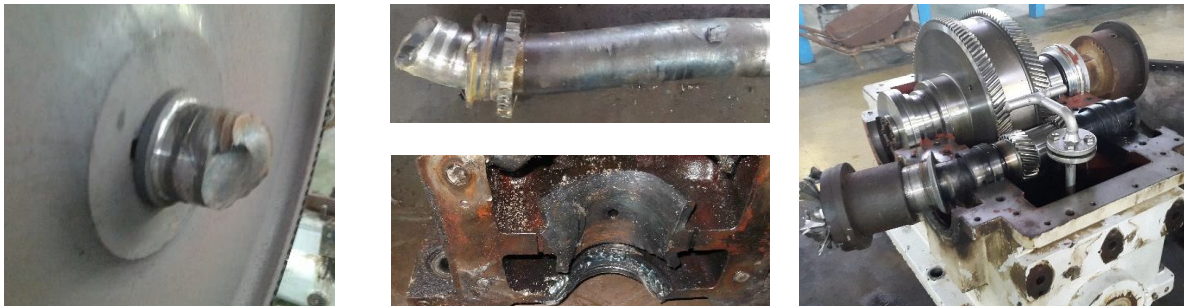
با بررسی سطح برش و تغییر شکل پلاستیک ایجاد شده در محور توربین و نیز حجم بالای تخریب در محفظه بیرینگ آن (سمت جعبه‌دنده) مشخص شد که با افزایش دمای بیرینگ‌های شماره ۲۲۸۸۴ و ۲۲۸۸۵ چرخ‌دنده محرک جعبه‌دنده و محور آن، ابتدا بیرینگ‌ها تخریب شده و سپس حرکت چرخشی محور از مرکز خود خارج شده است، لذا نوساناتی ایجاد شده که به محور توربین و به تبع آن به بیرینگ آن (شماره ۲۲۸۸۰) منتقل شده است. در این هنگام عملاً محور توربین تحت تأثیر نیروی

نوسانی و تعداد دور بالا دچار خستگی شده و همزمان ضمن تخریب بیرینگ توربین سبب ایجاد دمای بالا در محور آن می‌گردد و این نقطه را به ضعیف‌ترین نقطه سیستم تبدیل می‌نماید. همچنین در این حالت که توربین همچنان با فشار بخار ۴۲ بار و سرعت ۴۳۰۰ دور بر دقیقه در حال تولید گشتاور بوده و به چرخش خود ادامه می‌داده، با جام شدن جعبه‌دنده، محور چرخ‌دنده محرک در ضعیف‌ترین نقطه‌اش (نزدیک به تکیه‌گاه) تحت اثر دمای بسیار بالای آن محل دچار خمش شده که این تغییر شکل به همراه گشتاور پیچشی مقاوم ایجاد شده منجر به شکست در ضعیف‌ترین نقطه سیستم؛ یعنی محور توربین، می‌گردد. بنابراین با توجه به آثار صدمات و نحوه پیچیدگی در محور توربین و چرخ‌دنده محرک جعبه‌دنده و همچنین نظر به اینکه در هنگام این حادثه، ممبرین کولپینگ مابین آنها به‌عنوان بخش فداشونده می‌بایست می‌بریده و اتصال را قطع می‌کرده، باوجود تخریب محور توربین عمل نکرده است، لذا در این خصوص منطق پیش‌فرض کولپینگ مورد ارزیابی قرار گرفت و به بررسی فرضیه سوم اقدام شد.

شکل ۱۳. محور توربین و محور چرخ‌دنده محرک جعبه‌دنده

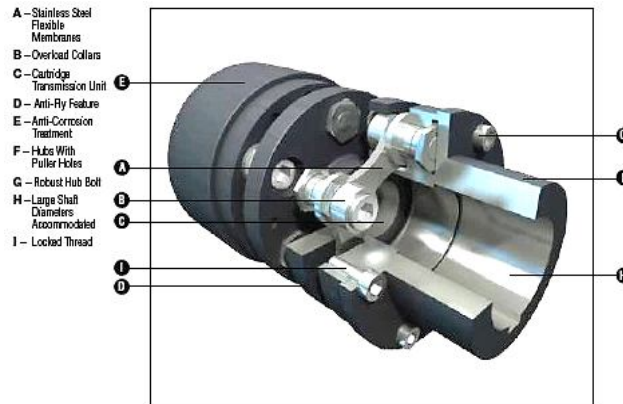
شکل ۱۴. کوپلینگ مابین توربین و جعبه دنده

با مراجعه به مدارک فنی سازنده و تایپ کوپلینگ مشخص شد که سایز کوپلینگ براساس ضریب اطمینان ۲ انتخاب شده است، بنابراین نظر به آثار برجای مانده و محاسبات انجام شده طبق معیارهایی مانند قطر محور توربین (۴۹ میلی‌متر)، قطر محور چرخ‌دنده محرک (۸۹ میلی‌متر)، سرعت توربین (۴۵۰۰ دور بر دقیقه)، مقدار گشتاور توربین (۷۳۷ نیوتن متر)، فاصله انتهایی محور توربین تا انتهایی محور چرخ‌دنده محرک (۲۰۰ میلی‌متر) محرز شد که این ضریب اطمینان بیش از حد متعارف بوده و همین عامل سبب افزایش مقاومت ممبرین کوپلینگ شده است. لذا در زمان حادثه با وجود دما و لرزش شدید، دیسک‌ها به‌موقع و کامل نبریده و اتصال توربین و جعبه‌دنده را سریعاً قطع نکرده‌اند و با ادامه روند چرخش توربین و توقف اجباری چرخ‌دنده محرک به‌دلیل تماس مستقیم محور با بیرینگ‌ها، تحت تحمیل این گشتاور ابتدا محور توربین بریده می‌شود و سپس دیگر قطعات دچار آسیب می‌گردند، در صورتی که مطابق جدول ۴ و شرایط گشتاور کم نوسان این توربین و جعبه‌دنده، باید کوپلینگ با ضریب اطمینان ۱/۵ و تایپ TSKS-0135-2000 انتخاب می‌شده است.

۵. انتخاب کوپلینگ با معیار بیش از اندازه و یک سایز بزرگتر از حالت معمول توسط سازنده منجر به افزایش مقاومت کوپلینگ شده، لذا در لحظه حادثه که شرایط دما و لرزش بسیار زیاد بوده و ممبرین تحت تنش و تحمیل گشتاور بیش از حد بوده، می‌بایست سریعاً می‌بریده و اتصال چرخ‌دنده محرک و توربین را به‌موقع قطع می‌کرده، اما با مقاومت خود سبب انتقال آسیب‌ها و پیچش و برش محور توربین و بروز حادثه می‌گردد.

۹. سایز کویلینگ از TSKS-0230-X637-2000 به سایز TSKS-0135-X637-2000 تغییر یابد.
