مروری بر جنبه‌های مکانیکی و متالورژیکی آسیب در پره‌های توربین از جنس سوپرآلیاژهای پایه نیکل

مقاله مروری

A review of mechanical and metallurgical aspects of damage in turbine blades made of nickel based superalloys

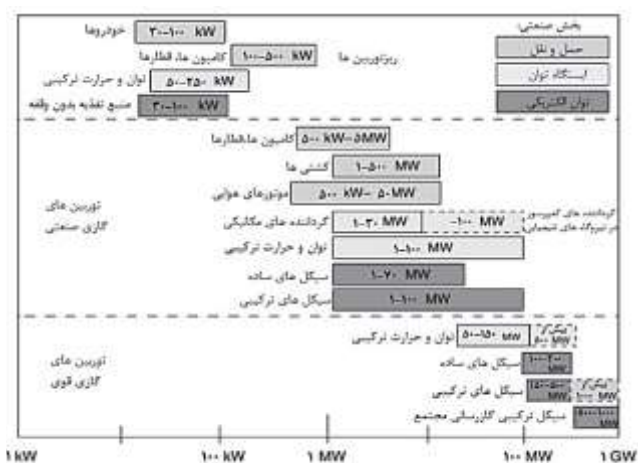
شکل ۳ عملکرد توربین های گازی و توان خروجی آن ها [۱۴]

توربین های گازی نه تنها برای اهداف تجاری بلکه برای مقاصد نظامی نیز استفاده می شود. شکل ۳ کاربردهای مختلف و توان خروجی آن ها را نشان می دهد [۱۴].

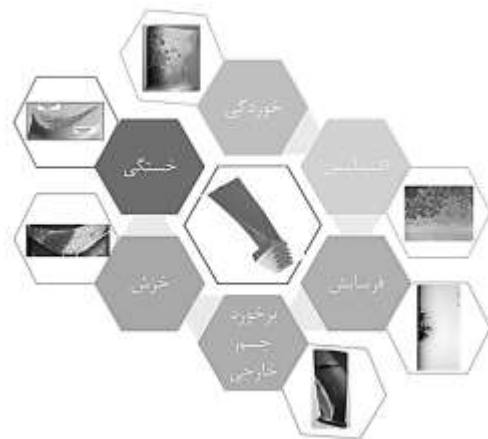
شکل ۷ انواع سازوکارهای تخریب پره های توربین

خرابی توربین های گازی نقش دارند در حالی که ۱۸٪ آن به دلیل وجود نقص در نازل های توربین و قطعات ثابت است [۵۱]. برای افزایش قابلیت اطمینان و کارآیی توربین، لازم است تحقیقات دقیقی درباره تخریب پره های توربین انجام شود. متداول ترین سازوکارهای آسیب در آن ها شامل خستگی [۵۲، ۵۳]، خزش [۵۴-۵۶]، اکسیداسیون [۵۷]، تخریب پوشش پره توربین [۵۸، ۵۹] خوردگی [۶۰]، فرسایش [۵، ۶۱] و تخریب سطح به دلیل گرمای بیش از حد [۶۲-۶۵] می باشد. بیش تر از کار افتادگی ها به دلیل ترکیبی از سازوکارهای خرابی مذکور است. به عنوان مثال، خزش و خستگی می توانند به طور همزمان در خرابی پره های توربین گازی اثر بگذارند [۶۶-۶۹]، یا این که در اجزای متحرک تحت شرایط کاری دما بالا خستگی-خوردگی ناشی از هم افزایی خوردگی و بارگذاری دینامیکی صورت می گیرد. این سازوکار تخریب یکی از شایع ترین دلایل شکست پره های توربین می باشد [۷۰، ۷۱]. تصویر ۷ انواع این سازوکارها را نشان می دهد.

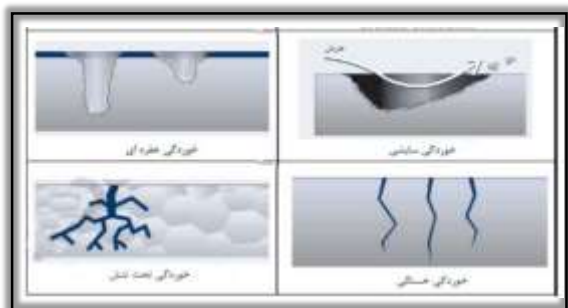
شکل ۸ انواع مختلف خوردگی در پره های توربین بخار

خوردگی خستگی، خوردگی تحت تنش^۷، خوردگی حفره ای^۸ و خوردگی سایشی^۹ از جمله انواع خوردگی های توربین های بخار به شمار می آیند. شکل ۸ تصاویر مختلف خوردگی در اجزاء توربین های بخار را نشان می دهد.

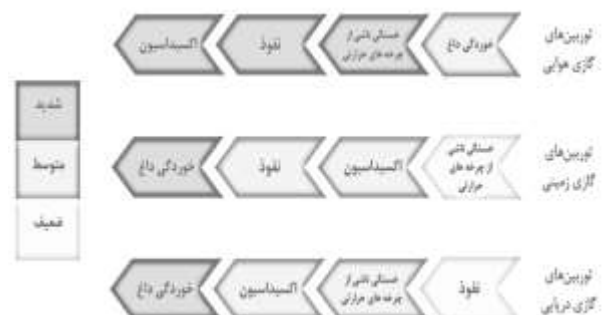
شکل ۹ انواع مختلف آسیب در اجزاء توربین های گازی هوایی، زمینی و دریایی

اجزاء توربین های گازی معمولاً تحت خوردگی سایشی، خوردگی سولفیداسیون و اکسیداسیون در درجه حرارت بالا قرار می گیرند. هم چنین فرآیندهای خوردگی می توانند بر استحکام خستگی پره های توربین اثر بگذارند. شکل ۹ آسیب های موجود در اجزاء توربین های گازی مختلف براساس شدت تاثیر آن ها را نشان می دهد.

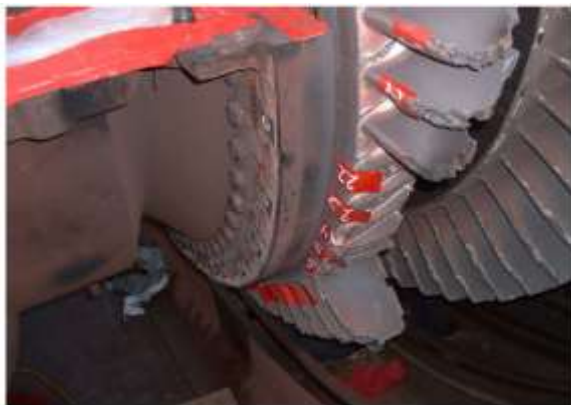
شکل ۱۶ شکست چهار پره متحرک ردیف اول توربین گازی در اثر خستگی کم‌چرخه [۱۳۷]

منشأ ایجاد ترک در سوراخ پین محافظ (تقویت‌کننده تنش^۳) واقع در ریشه پره و انتشار آن است. شکل ۱۶ پره متحرک شکسته شده را نشان می‌دهد.

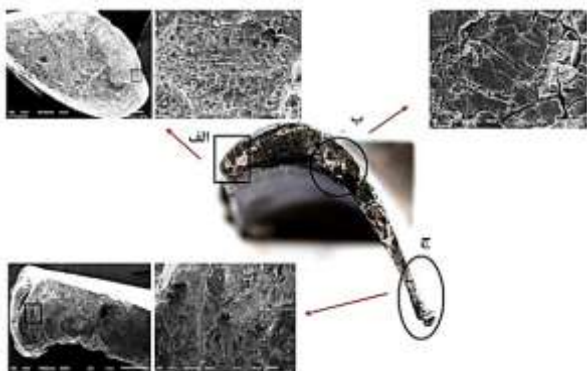
شکل ۱۹ تصاویر SEM از سه ناحیه مختلف سطح شکست، (الف) تصویر رشد ترک از لبه حمله به سمت لبه فرار، (ب) شکست درون دانه‌ای در طول ترک‌های مرز دانه‌های ثانویه و (ج) وجود خطوط خستگی در این ناحیه [۱۳۹]

باگی^۱ و همکاران شکست پره توربین بخار کم فشار نیروگاه حرارتی ۱۱۰ مگاواتی در پنجاب را بررسی کردند. پره‌ها از جنس فولاد آلیاژ کروم X20Cr13 (فولاد مقاوم در برابر خوردگی مارتنزیتی تمپر شده) ساخته شده اند. شکست در ۲۰۳ میلی متری ریشه پره از ناحیه هوا بر اتفاق افتاده است. بررسی سطح شکست نشان داد که این سطح غنی از فاز سیلیکون بوده و منبع این مقدار کافی از سیلیکون، بخار می‌باشد. همراه با سیلیکون، فلدسپات نیز شناسایی شده که از سیلیکات‌های آلومینیوم مخلوط شده با سایر فلزات مانند سدیم و پتاسیم تشکیل شده است. اکسید سیلیکون موجود در بخار هنگام برخورد با پره‌های دوار توربین باعث تشکیل خوردگی حفره‌ای در سطح پره و در نتیجه تخریب ناشی از خوردگی شده که با جریان بخار مخالف است. تحلیل عنصری وجود سیلیکات (سیلیسیم)، اکسید (اکسیژن) و کلر را نشان می‌دهد. در طول انبساط بخار در توربین، میزان حلالیت این اجزای غیرفلزی در بخار کاهش یافته و روی سطح پره‌ها با غلظت بسیار بالاتر از غلظت اصلی در بخار متراکم شده و باعث افزایش خوردگی پره شده‌اند. شکل گیری خوردگی حفره‌ای در هوا بر باعث اعوجاج عبور بخار شده و در نتیجه سرعت بخار و افت فشار را تغییر داده و باعث افزایش بیش از حد نیروی روتور و ایجاد لرزش شده است. تصویر SEM شکل ۱۹ نشان داد که شکست برشی درون دانه‌ای و علائم ساحلی در سطح شکست وجود دارد. حضور این علائم نشان‌دهنده انتشار ترک به دلیل خستگی ناشی از ارتعاش پره می‌باشد. بنابراین، ترکیبی از محیط خورنده و تنش‌های چرخه‌ای حاصل از تغییر در سرعت بحرانی باعث شکست پره شده که قطعاً یک شکست خستگی خوردگی است [۱۳۹].

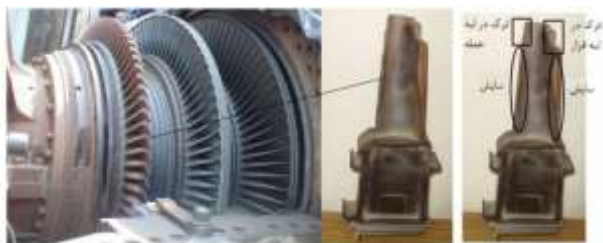
شکل ۲۱ نمای داخلی توربین گازی و تصویر پره شکسته شده مرحله اول در اثر خستگی و خوردگی داغ [۱۴۱]

رانی^۴ و همکارانش در مطالعه‌ای کامل علل خرابی پره ردیف اول توربین گازی ۳۰ مگاواتی را بررسی کردند. پره بررسی شده در دمای کاری ۱۱۰۴ درجه سانتی‌گراد بوده و پس از عمر مفید ۷۲۰۰۰ ساعت آسیب دیده و ترک‌هایی در راس لبه حمله و فرار مشاهده شده است. جنس پره سوپر آلیاژ IN738LC و دارای ساختار دانه بندی جامد مرجح و روکش آلومینید (Pt-Al₂) با فرآیند نفوذی می‌باشد. به دلیل گرمای بیش از حد، سطح پره کاملاً تخریب شده و حفرات خوردگی روی آن شکل گرفته‌اند. این حفرات به‌عنوان شکاف عمل کرده و تمرکز تنش ایجاد کرده‌اند. ترک‌ها به دلیل خستگی آغاز و در اثر خوردگی داغ تکثیر شده‌اند. هم چنین گزارش شده که پوشش Al-Pt کاملاً تخریب و به شدت اکسیده شده است. شکل ۲۱ نمای داخلی توربین گازی و پره شکسته شده را نشان می‌دهد.

پره توربین به دلیل عیوب ماده دچار خرابی نشده بلکه به دلیل وجود فاز TCP ناشی از حرارت بیش از حد روی سطح پره که منجر به تشکیل حفرات خوردگی می‌شود، دچار شکست شده است. تحلیل عنصری EDS^۵ حضور محصولات خوردگی سولفور و اکسیژن را نشان می‌دهد. ترک به علت حفرات خوردگی به آسانی آغاز شده و محصولات خوردگی از طریق این ترک‌ها عمیقاً درون فلز نفوذ کرده و باعث رشد ترک شده‌اند. حین رشد ترک، خوردگی داغ اتفاق افتاده و باعث گسترش منطقه ترک شده است. اکسیداسیون سریع در دمای بالا در حضور سولفات سدیم با کروم ترکیب شده و مخلوطی از نمک‌ها و سولفور را تشکیل داده‌اند. سولفور آزاد شده به داخل نفوذ کرده و با کروم واکنش می‌دهد تا سولفید کروم در زیرلایه تشکیل شود. علاوه بر این، سولفیدها همانند محصولات خوردگی به اکسیدهای فلزی ناپایدار پیچیده تبدیل می‌شوند.

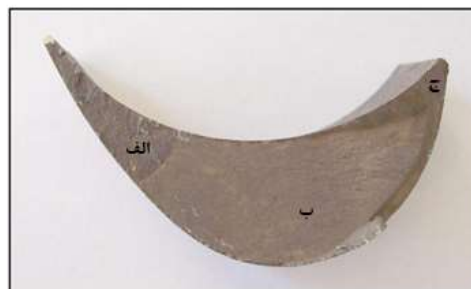
شکل ۲۰ وجود سه ناحیه مختلف در سطح شکست پره فولادی [۱۴۰]

زیگلر^۱ و همکاران علت شکست پره توربین کم فشار نیروگاه حرارتی ۳۱۰ مگاواتی را بررسی نمودند. پره از جنس فولاد X20Cr13 بوده و پس از ۶۷۰۰۰ ساعت از ناحیه هواپُر به فاصله ۱۵۰ میلی متری از ریشه دچار شکست شد. شکل ۲۰ سه منطقه مجزا در سطح شکست پره را نشان می‌دهد.

در ناحیه الف ذرات خارجی سفید رنگ حاوی عناصری نظیر O، Na و NaCl مشاهده شده در حالی که ناحیه ب سطح شکست نرم را بدون ذرات مشابه منطقه الف نشان می‌دهد. علاوه بر این، طیف انرژی پراش اشعه ایکس^۲ EDX ترکیبات (C، Cr) و Fe را شناسایی کرده است. منطقه ج آخرین ناحیه شکست بوده و مورد تحلیل قرار نگرفته است. حفرات موجود در سطح شکست حاوی کلرید بوده که باعث تسهیل شروع و رشد خوردگی شکافی^۳ می‌شود. در برخی قسمت‌های پره غلظت کلرید به بیش از $20 \mu\text{g} / (\text{cm})^2$ رسیده است. منبع احتمالی کلر، بخار حاصل از خنک کننده است که از طریق لوله کندانسور وارد شده است. Ca و K حمل کننده‌های احتمالی کلرید می‌باشند. حفرات موجود در دنباله پره ناشی از محیط خورنده، عمدتاً نمک‌های سدیم و کلرید هستند. سرعت رشد حفرات به غلظت این ترکیبات و زمان قرار گرفتن در معرض این محیط بستگی دارد. در پی تشکیل حفرات، تنش‌های باقی مانده ایجاد شده که منجر به آغاز ریز ترک‌های بین دانه ای شده است. مقادیر سختی پنج پره، ۴۵۰-۴۸۰ BHN تعیین شده که با مقادیر پیشنهادی استاندارد تولید کننده (۲۷۰-۳۰۰ BHN) مطابق نمی‌باشد. این امر به آن معنی است که برخی از پره‌ها به درستی تمپر نشده‌اند [۱۴۰].

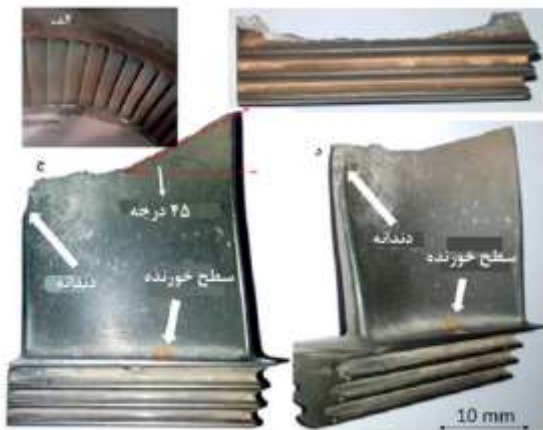
شکل ۲۲ نماهای مختلف پره‌های شکسته شده، الف- پره‌های کمپرسور، ب- آسیب پره از ناحیه ریشه، ج و د- شکست ۴۵ درجه پره توربین [۱۴۳]

گازی گزارش شده است. پره‌ها از قسمت ریشه و هواپُر طبق شکل ۲۲ شکسته شده اند.

نتایج نشان داد که خستگی خوردگی در تخریب پره‌ای که از ریشه شکسته شده حاکم است. در این حالت رسوبات خوردگی در لبه پره وجود دارد که سرشار از Na, O, Ca, Cl و K می‌باشد. ترک های خستگی از نقاط خورده شده در لبه پره آغاز شده‌اند. شکست نگاری پره شکسته شده از ناحیه هواپُر نشان داد که برخلاف مورد قبلی، خستگی در شکست این پره دخیل نیست. نتایج بررسی نشان داد پره‌ای که از ناحیه ریشه دچار شکست شده، در ابتدا دچار شکست خستگی-خوردگی شده و سرانجام به شکست هواپُر از ریشه منجر شده است. سپس قطعه شکسته شده در مسیر خود به پره مجاور برخورد کرده و باعث شکست پره مجاور از ناحیه هواپُر شده است. دندان‌ها مشاهده شده در لبه آن نتیجه برخورد قطعه شکسته و هواپُر می‌باشد. با توجه به این‌که سازوکارهای خوردگی و خستگی در این شکست نقش داشتند، به حداقل رساندن لرزش های مکانیکی نیز در سیستم مهم می‌باشد [۱۴۳].

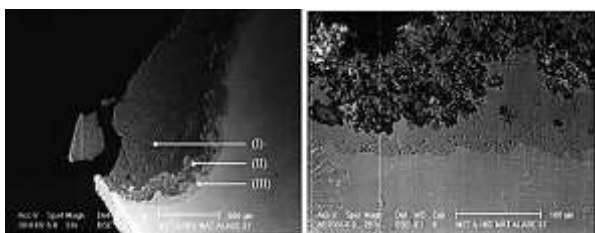
شکل ۲۴ سه ناحیه مختلف پره خورده شده: لایه اکسید خارجی ضخیم تیره رنگ، لایه فاز خاکستری میانی و لایه آلیاژ زدایی شده داخلی [۵۹]

این اصطکاک باعث ایجاد علائم افقی در بخش آستر شده و علاوه بر این، ترک هایی را به موازات محور توربین در لبه حمله پره ایجاد کرده است. در اثر ترک خوردگی و فشار ناشی از افزایش حجم محصولات خورنده قسمت هایی از پوشش جدا شده است. مطابق شکل ۲۴ محصولات خوردگی شامل سه لایه داخلی، میانی و خارجی است. لایه داخلی با رنگ تیره تر به دلیل رسوب عناصر سنگین بوده و فازهای کروی در لایه داخلی عمدتاً سولفیدهای نیکل و کروم هستند. فلزات موجود در لایه میانی Ni، Cr، Al، Ta، W و Co هستند که از مقدار بیش تر تا کم تر مرتب شده اند. گوگرد و اکسیژن نیز در لایه میانی شناسایی شده است. سرانجام، لایه خارجی از اکسیدهای Ni، W، Co و Al تشکیل شده است. شکست این پره را باید به عدم تطابق بین روتور و پوشش، ناشی از نصب ناقص (تراز ضعیف)، نسبت داد که نواحی غیرپوشیده آن تحت حمله ناگهانی خوردگی داغ قرار گرفته اند. [۵۹].
