بررسی علل شکست لاینر موتور دیزل لکوموتیو

مقاله علمی ترویجی

A failure analysis study of wet liner in locomotive diesel engine

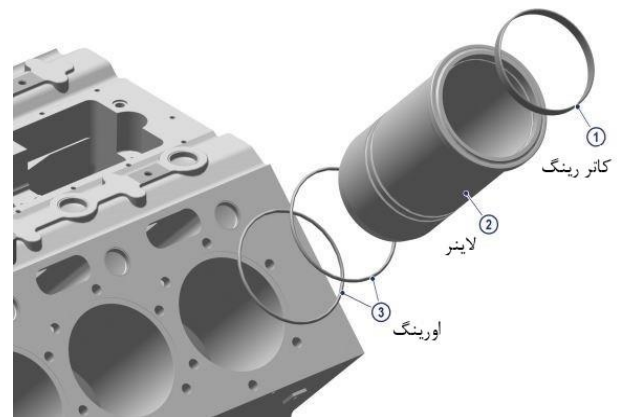
شکل ۱ لاینر موتور دیزل 16rk215T لکوموتیو آلستوم

موتورهای دیزلی به علت استفاده از گازوئیل که سوختی ارزان است، کاربرد گسترده‌ای در زمینه‌های مختلف دریایی، ریلی، نظامی و ... دارند. همچنین از این موتورها به عنوان منبع تولید توان به منظور ایجاد نیروگاه‌های مقیاس کوچک استفاده می‌شود. لاینر قطعه استوانه‌ای درون موتورهای دیزلی سنگین است که وظیفه هدایت پیستون و ایجاد غشا محافظه احتراق را به عهده دارد.

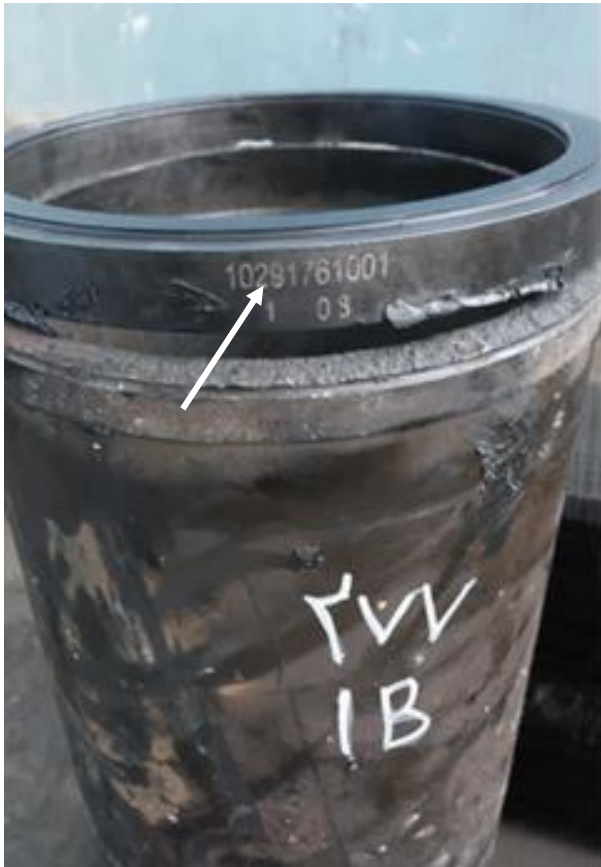
شکل ۴ شکستن لاینر B از محل فلنج

لاینر B: این لاینر نیز تنها پس از چند روز کارکرد، از موقعیت های بحرانی مانند فلنج نشیمنگاه و شیار اورینگ آببندی، دچار ترک خوردگی و در مواردی شکست کامل شده است (شکل ۴، ۵ و ۶).

در دو نمونه A و B فسفیدیوتکتیک باعث بروز عیوب ذاتی
 در ساختار زمینه می شود. همچنین زمینه فریتی استحکام این
 دو نمونه را به شدت کاهش می دهد. در نمونه C، زمینه پرلیتی
 سبب استحکام ساختار و یکنواختی دانه بندی بوده است. لذا عدم
 شکست لاینر نمونه C به سبب بهبود ساختار زمینه و فاز های
 آن نسبت به دو نمونه دیگر می باشد.

در هر دو لاینر A و B وجود فسفید یوتکتیک در ساختار زمینه امری است که باعث ایجاد ایرادات ساختاری موضعی می شود. این عیوب مانند نابه جایی یا مناطق مرزی خود را نشان داده و

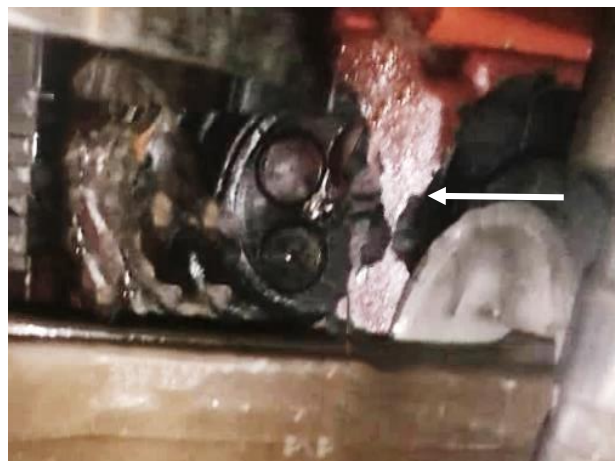
شکل ۳ شکستن بلوکه موتور لاینر A

سه لاینر A، B و C از سه سازنده مختلف تهیه و بررسی شدند. لاینر A: این لاینر تنها پس از گذشت چند ساعت از مونتاژ، دچار شکست شد. این شکست به طور کامل اتفاق افتاده و با پرتاب تکه های آن به بلوکه باعث نابودی موتور گردید (شکل ۳).

سبب تمرکز تنش می گردند. در هنگام ریخته گری کنترل شرایط دمایی و سرد شدن قطعه بسیار مهم است زیرا عامل تعیین شکل و ضخامت گرافیت های ورقه ای خواهد بود. میزان فسفر در لاینر A بسیار بیشتر از حد استاندارد بوده و سبب ترد و شکنندگی آن می باشد. میزان پرلیت در ریز ساختار نمونه C، ۹۹٪ بوده که باعث استحکام ساختاری این نمونه است. یکنواختی ریز ساختار این نمونه در مقابل با لاینر های A و B سبب بهبود عملکرد آن بوده است. وجود فاز فریت در ساختار دو لاینر A و B، سبب کاهش استحکام و تضعیف شدید قطعه شده است. همچنین لاینر C به سبب وجود ورقه های گرافیت بلند تر و بیشتر، ضریب انتقال حرارت بیشتری داشته و در مقابل تنش های حرارتی حاصل از احتراق سیلندر عملکرد مناسبتری دارد. مطابق جدول (۹) در نمونه C درصد عناصر و خواص مکانیکی مطابق با استاندارد GJL-100 بوده و فاز پرلیت ۹۹٪ سبب استحکام این قطعه می باشد. با تمام این تفاسیر به دلیل هزینه بالای تعمیرات موتورهای دیزلی لکوموتیو ها، باید لاینری انتخاب شود تا از خرابی های سنگین موتوری و از دست دادن لکوموتیو جلوگیری گردد. لذا لاینر C مناسبترین گزینه در میان نمونه های موجود جهت خرید انتخاب گردید.

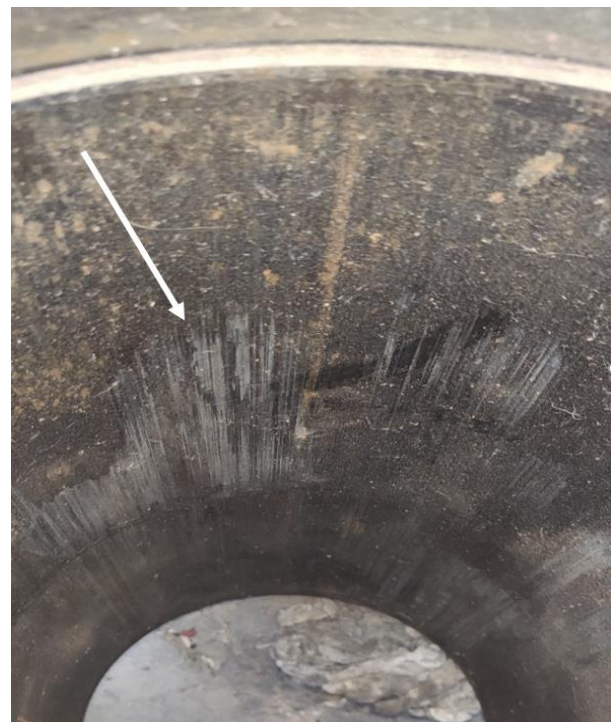
شکل ۷ خط و خش لاینر C

لاینر C: این لاینر دچار شکست نشده است. اما به دلیل ورود گرد و خاک در مناطق کویری در مدار روغن دچار سایش و از بین رفتن خطوط هونینگ شده است. با الماسه شدن سطح لاینر، روغن در جداره آن ذخیره نمی شود و باعث چسبیدن پیستون و خراش لاینر می شود (شکل ۷).

دو نمونه A و B به دلیل سختتر بودن دچار خط و خش بسیار
 کمتری نسبت به لاینر C شده‌اند.

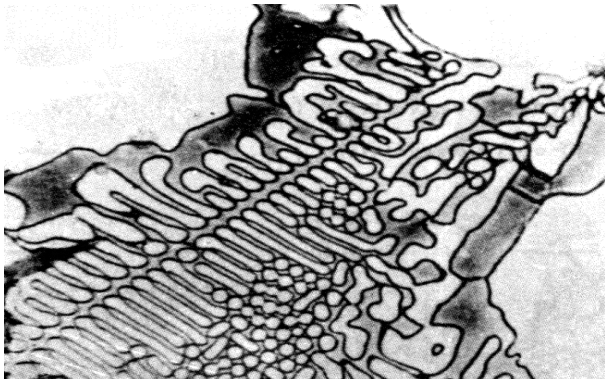
شکل ۱۹ جدایش فسفر در منطقه مرز بین دانه ها

فسفر اثر قوی روی استحکام فریت دارد و جدایش در ریزساختار را تشدید می دهد. مناطق حاوی فسفر مناطقی هستند که در آخرین مرحله انجماد، منجمد و باعث پس زده شدن کربن از این مناطق می شود. در نتیجه بعد از انجماد، این مناطق سمیت کمتری داشته و در عوض فریت بیشتری مانند نمونه A خواهد داشت. به این پدیده Ghost bond اطلاق می شود. هم چنین به خاطر ضریب انتشار پایین این عنصر، امکان یکنواخت کردن ریزساختار بسیار مشکل است. فسفر اندازه دانه های آهن را افزایش داده و لذا باعث تشکیل ترکیبات حجیم و نامطلوب می شود. افزودن فسفر سبب افزایش استحکام و مقاومت خوردگی است. مقدار بالای فسفر می تواند موجب تولید آستدیت^۱ و در نهایتاً شکنندگی چدن شود. مطابق جدول (۷) افزایش فسفر در این لاینر سبب ایجاد فاز فریت که نرم و فاقد استحکام است شده و عیوب ساختاری در برخی نواحی ایجاد کرده است.

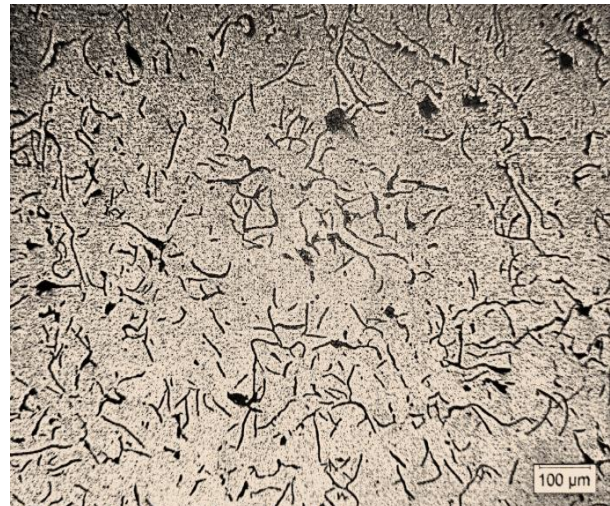
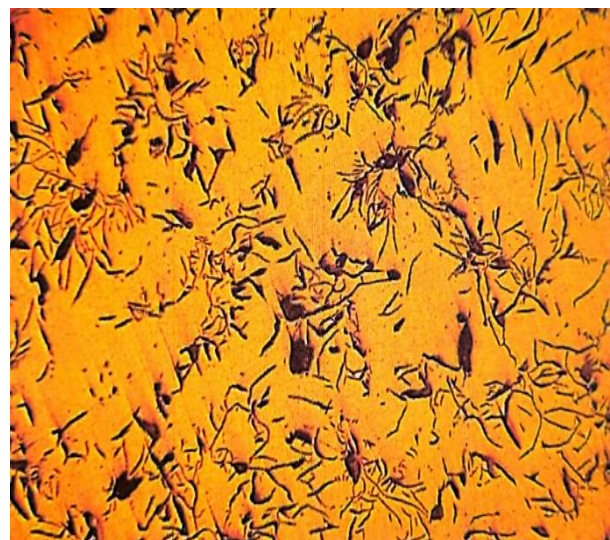
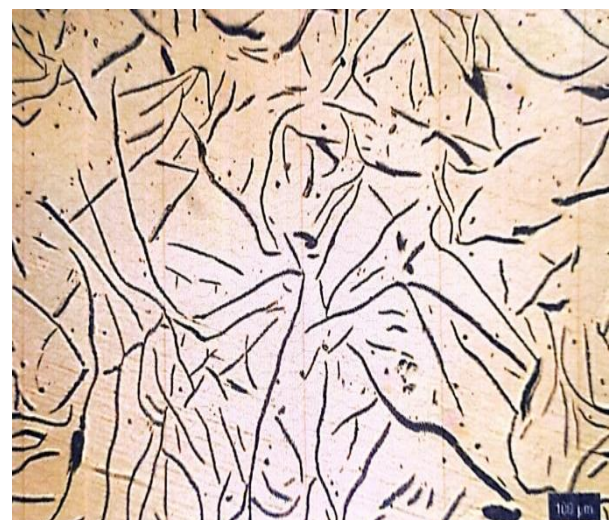
ورقه های گرافیت بیشتر است پس این لاینر به جهت انتقال حرارت و کاهش تنش های حرارتی مناسبتر می باشد (جدول ۱).

مطابق با استاندارد EN1561 چدن ها، چدن با جنس EN-GJL-100(5.1100) بیشترین ظرفیت برای انتقال حرارت و دفع انرژی را دارد. مطابق با شکل های (۱۶)، (۱۷) و (۱۸)، در لاینر C نسبت به A و B، طول و درصد کربن آزاد شده به صورت

شکل ۱۶ لاینر A بزرگنمایی ۱۰۰X-گرافیت های ورقه ای

شکل ۱۷ لاینر B بزرگنمایی ۱۰۰X-گرافیت های ورقه ای

شکل ۱۸ لاینر C بزرگنمایی ۱۰۰X-گرافیت های ورقه ای

مطابق جدول (۸) سیلیسیم در چدن های خاکستری باعث افزایش گرافیت زایی و تثبیت ورقه های آن می شود، لذا با کاهش این مقدار در لاینر B، کاهش طول و مقدار ورقه های گرافیت را نتیجه می دهد که مستقیماً بر روی ضریب انتقال حرارت و جذب انرژی موثر است.
