بررسی ایجاد ترک طولی در سخت کاری سطحی فلز پایه MF-10-60-GRZ بوسیله سیم جوش ST44-2

مقاله علمی پژوهشی

Investigation of longitudinal cracks in a hardened layer by MF-10-60-GP welding wire on ST44-2

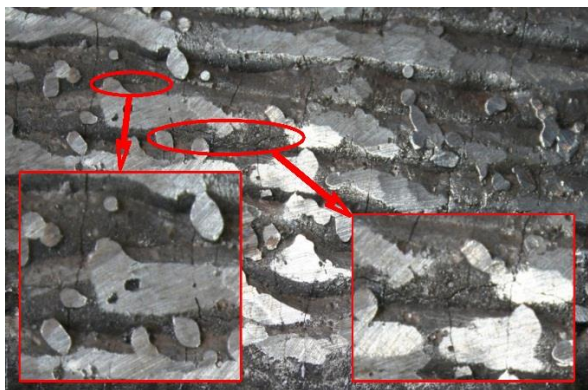
شکل ۲- ترک‌های طولی و عرضی بوجود آمده در لایه اول رسوب داده شده با فلز جوش MF-10-60-GRZ بدون انجام عملیات پیش گرمایش

در شکل (۲) لایه اول سخت‌کاری شده بدون اعمال پیش گرمایش، نشان داده شده است. همانطوری که دیده می‌شود، ترک‌های طولی و عرضی بعد از عملیات سخت کاری سطحی بر روی لایه‌های سخت شده دیده می‌شوند. ترک‌های طولی در این نمونه برای مشاهده بهتر با استفاده از فلش با بزرگنمایی بالاتری مشخص گردیده‌اند.

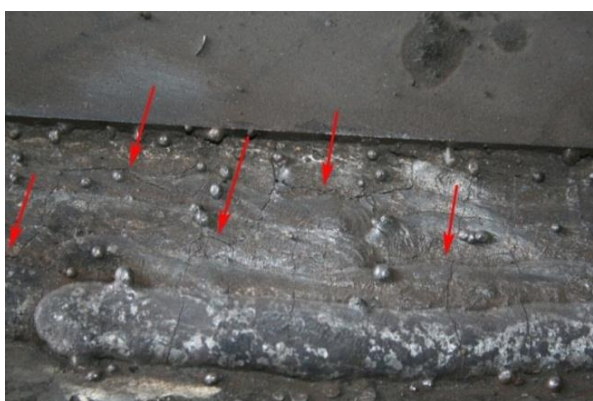
شکل ۳- ترک‌های طولی ایجاد شده بر روی لایه دوم جوشکاری شده توسط فلز جوش MF-10-60-GRZ

در ادامه انجام فرایند برای بالا بردن ضخامت نیاز به انجام چند پاس جوشکاری دیگر بر روی لایه‌های جوش داده شده است. در نتیجه به منظور انجام این عمل لایه دوم هم جوش داده شد. بعد از اعمال لایه دوم ترک‌های طولی بیشتری نسبت به قبل مشاهده گردید. شکل ۳ نشان دهنده ترک‌های طولی موجود در لایه دوم جوش داده شده توسط سیم جوش MF-10-60-GRZ می‌باشد.

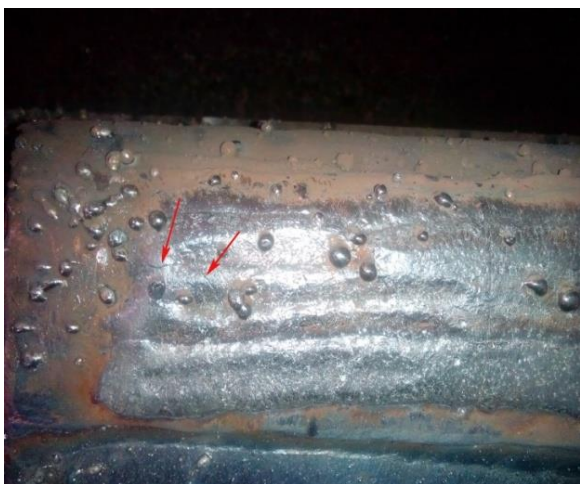
شکل ۵- ترک های طولی ایجاد شده در نمونه پس گرم شده با مشعل به مدت ۷ دقیقه

سومین راهکار مورد مطالعه برای حذف ترک های طولی، بر مبنای کم کردن سرعت سرد شدن با استفاده از انجام عملیات پس گرمایش بود. برای اعمال پس گرمایش از مشعل گاز بوتان و اکسیژن همراه با شعله خنثی استفاده گردید. بدین منظور در زمان های ۲، ۳، ۵، ۷ و ۸ دقیقه مشعل بر روی سطح جوش لایه دوم قرار گرفت تا دمای لایه دوم سخت کاری شده در حداکثر حالت به حدود ۶۵۰-۷۰۰ درجه سانتیگراد برسد. این راهکار هم نتوانست عاملی برای حذف ترک های طولی در لایه های دوم سخت کاری باشد. شکل (۵) ترک های طولی را که در قطعات پس گرم شده مشاهده شده را نشان می دهد.

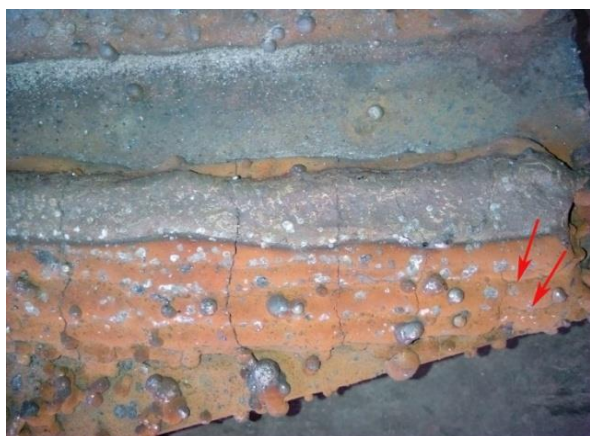
شکل ۶- ترک های طولی ایجاد شده در لایه دوم سرد شده زیر ماسه SiO_2

کاهش سرعت سرد شدن قطعه کار راهکار دیگری برای کاهش تعداد ترک است. لذا برای این امر با پاشیدن ماسه دقیقاً پس از اعمال لایه دوم تلاش شد تا سرعت کاهش دما کمتر شود. بعد از قرار دادن لایه جوش در زیر ماسه های سیلیسی به مدت ۱۵ دقیقه و بازرسی چشمی آن، ترک های طولی در قطعه کار مشاهده گردید. شکل (۶) تصویر قطعه کاری که در زیر ماسه مدفون شده و سپس تمیز گشته و در نهایت مورد بازرسی قرار گرفته شده است را نمایش می دهد. ترک های ایجاد شده در این شکل نیز جهت نمایش بهتر، با استفاده از فلش مشخص شده اند.

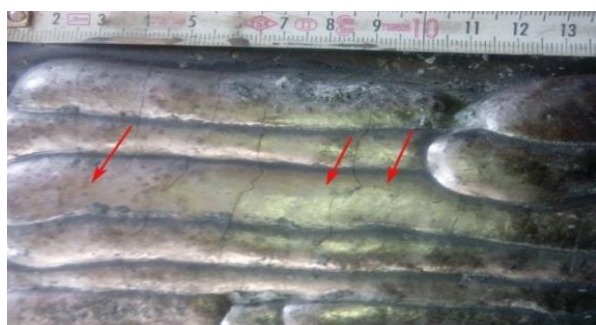
شکل ۹- ترک‌های طولی ایجاد شده در لایه سخت‌کاری شده در جوشکاری زیر پودری

با توجه به اینکه روش مطرح شده تحت شرایط خاصی (با دمای بین پاسی و پس‌گرمایش بالا) منجر به ایجاد جوش بدون ترک طولی می‌شود، به علت حرارت ورودی بالا در جوشکاری زیرپودری و به تبع آن سرعت سرد شدن پایین‌تر نسبت به سایر روش‌ها تصمیم گرفته شد که از سیم جوش مذکور با استفاده از روش جوشکاری زیرپودری استفاده شود. پس از انجام چندین تست با این روش، در مواردی ترک‌های طولی در لایه اول و در چند مورد نیز ترک‌های طولی در لایه دوم مشاهده شدند. شکل (۸) و (۹) نشان دهنده لایه‌های سخت ایجاد شده با استفاده از فرآیند جوش زیرپودری می‌باشد.

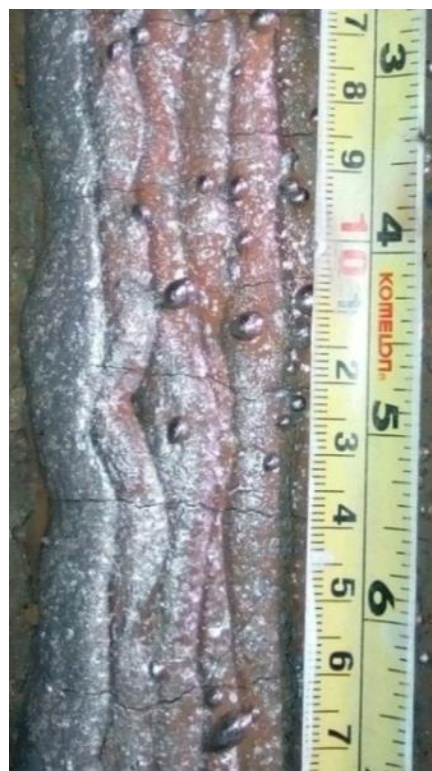
شکل ۷- اعمال لایه دوم با استفاده از فلز جوش MF-10-60-GRZ با دمای بین پاسی ۳۵۰ و ۷ دقیقه پس‌گرمایش

این حالت دمای بین پاسی از ۵۰ تا ۳۵۰ درجه سانتیگراد تغییر داده شد و زمان اعمال پس‌گرمایش به ۷ دقیقه افزایش یافت. به جز نمونه‌ای که دمای بین پاسی آن ۳۵۰ درجه سانتیگراد بوده و بعد از جوشکاری نیز به مدت ۷ دقیقه با استفاده از مشعل بوتان-اکسیژن گرما داده شد، در سایر نمونه‌های این آزمون ترک‌های طولی مشاهده گردید. تصویر لایه دوم بدون ترک طولی بدست آمده از این آزمون در شکل (۷) آورده شده است. قابل ذکر است که هرچند با بررسی حالت‌های مختلف لایه‌ی دوم بدون ترک به دست آمد، اما این روش قابلیت عملی شدن برای جوشکاری قطعه با ابعاد واقعی که در ریل‌ها وجود دارد را ندارد و بدین منظور می‌بایست به سراغ روش‌های دیگری رفت.

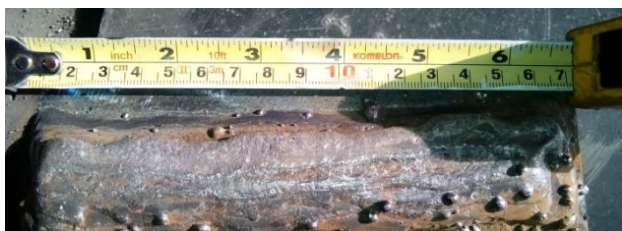
شکل ۱۲- جوش چهارلایه ER+MF10+ER+MF10 بدون هیچگونه ترک طولی در نمونه

رویه شرح داده شده در بالا دو اشکال دارد، (۱) با سیستم ۵ لایه توضیح داده شده، ارتفاع کلی لایه جوش از ۱۵ میلیمتر فراتر خواهد رفت و (۲) در اثر جوشکاری لایه سوم به بعد احتمال قلوه‌کن شدن فلز جوش از فلز پایه مطرح می‌گردد. بحث قلوه‌کن شدن این لایه‌های سخت شده در مقالات محققان دیگر نیز مطرح شده است [۲۵]. به منظور رفع مشکلات ذکر شده تصمیم بر این شد که لایه اول با استفاده از سیم جوش ER70S-6 جوش داده شود و بصورت یکی در میان از سیم جوش MF-10-60-GP استفاده گردد. این روش با چهار لایه تمامی خواسته‌های جوش را برآورده کرده و جوشی بدون ایجاد ترک‌های طولی را به همراه خواهد داشت (شکل ۱۲). با انجام این عمل، تعداد ترک‌های عرضی کاهش یافته و از عمق آن‌ها نیز کاسته شد.

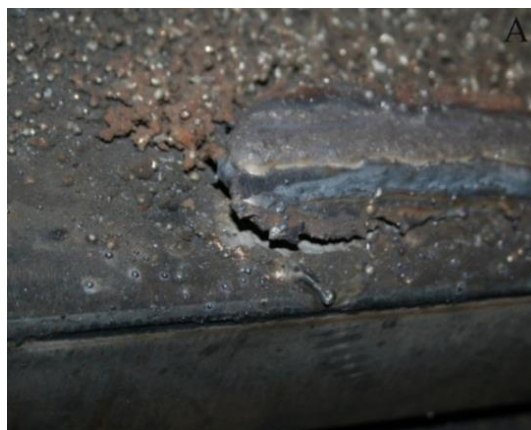
شکل ۱۰- (A) کنده شدن فلز جوش از فلز پایه (لایه اول جوش داده شده از جنس MF10 می‌باشد)، (B) از زاویه‌ای دیگر

با توجه به اطلاعات موجود در کاتالوگ‌های شرکت‌های سازنده سیم جوش‌های سخت‌کاری سطحی، مانند ایساب، لینکولن، استودی و ... راهی عملی مناسبی برای اعمال لایه دوم با استفاده از فلز جوش MF-10-60-GRZ یافت نشد. بنابراین تصمیم گرفته شد که در بین لایه‌های سخت MF10 از لایه‌های نرم ER70S-6 استفاده شود تا از قرار گرفتن لایه‌های MF10 بطور مستقیم بر روی یکدیگر جلوگیری شود تا در نتیجه، ترک‌های طولی حذف گردند. بدین منظور، لایه‌های جوش ابتدا به صورت MF10+ER+MF10+ER+MF10 اعمال شدند. در این حالت مشاهده شد که در هنگام اعمال لایه سوم به بعد، فلز جوش MF10 شروع به کنده‌شدن و قلوه‌کن شدن از فلز پایه می‌کند. تصویر این رخداد در شکل (۱۰) و (۱۱) آورده شده است. لازم به ذکر است در این تصویر ترک طولی مشاهده نشد.

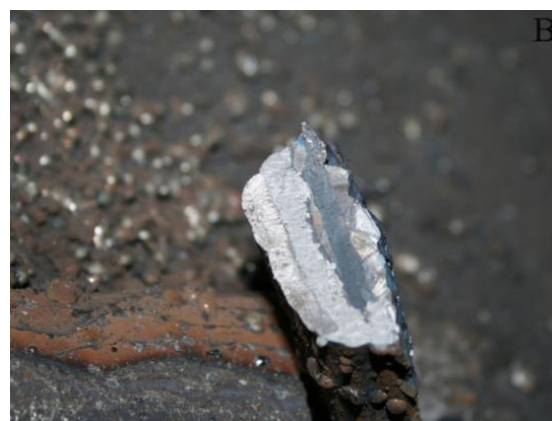
شکل ۱۱- (الف) بلند شدن فلز جوش از فلز پایه علت اعمال لایه سوم، (ب) سطح مقطع فلز کنده شده
